PROGRAM PRAC
KONSERWATORSKICH I RESTAURATORSKICH
PRZY OBIEKTACH ZABYTKOWYCH
Z KOŚCIOŁA P.W. MATKI BOŻEJ SZKAPLERZNEJ
W ABRAMOWIE

Opr.:
mgr Magdalena Gawłowska

LUBLIN 2024

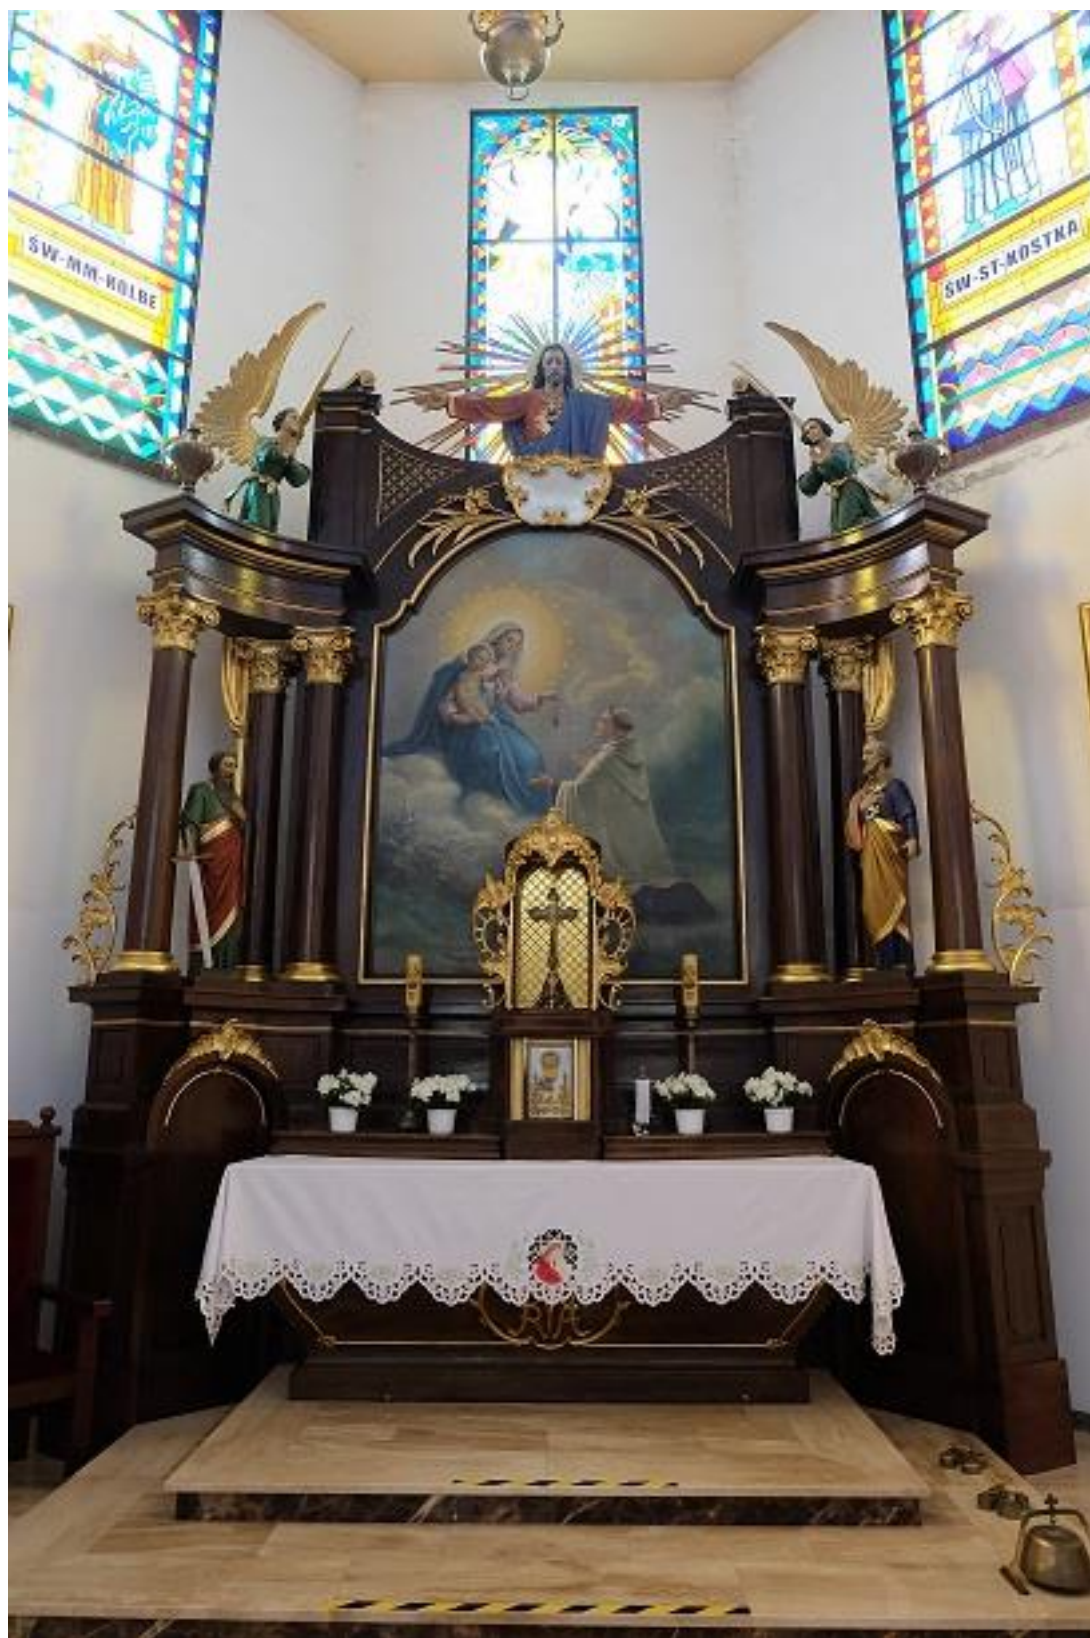
Ołtarz główny.

Struktura ołtarza zbudowana z drewna dębowego jest w dość dobrym stanie technicznym. Na łączeniach elementów występują szczeliny powstałe w następstwie pracy drewna w zmiennych warunkach mikroklimatycznych panujących w kościele. Obserwuje się ślady żerowania owadów szkodników drewna w partiach bielastych. Powierzchnia pokryta ciemnobrązową politurą jest przetarta w dolnych partiach w wyniku użytkowania oraz nieprawidłowego oczyszczania. Występują drobne uszkodzenia mechaniczne, dziury po gwoździach. Elementy snycerskie wykonane z drewna lipowego są częściowo zaatakowane przez drewnojady. Niewielkie obłamania i ubytki formy występują w dolnej partii ołtarza – m.in. na bramkach, na antepedium. Złocenia, wykonane szlagmetalem w technice olejnej, są wtórne, matowe, brudne, ze śladami korozji w postaci ciemnych plam. Powierzchnia pod złoceniami jest nierówna, grunty wtórne. Rzeźby figuralne malowane i wtórnie złoczone są brudne, a złocenia mają tendencję do złuszczenia się. Na figurze św. Piotra obserwuje się liczne kolonie szarej pleśni powstałe w wyniku zawilgocenia spowodowanego w przeszłości przez nieszczelność w pobliskim oknie. Mosiężny front tabernakulum ma mocno przetarte powierzchnie złoczone i srebrzone. Występują ubytki dekoracji ornamentalnej w dolnej części obramienia drzwiczek.

1. Demontaż rzeźb figuralnych i elementów snycerki nie związanych trwale ze strukturą ołtarza oraz zabezpieczenie lica obrazu Matki Boskiej Szkaplerznej.
2. Usunięcie wtórnych powłok lakieru przy użyciu lasera i metodą mechaniczną.
3. Odkurzenie odwrocia ołtarza.
4. Dezynsekcja odwrocia oraz zaatakowanych przez drewnojady fragmentów lica przez dwukrotne nasycanie powierzchni środkiem owadobójczym (Xirein, Remmers Anti-Insekt lub podobne).
5. Impregnacja osłabionych przez szkodniki drewna fragmentów desek (Hekol, Paraloid B-72 lub równoważne).
6. Klejenie pęknięć i wypełnienie szpar między deskami wstawkami z drewna.

7. Wypełnienie drobnych ubytków drewna szpachlówką akrylową.
8. Prace pozłotnicze na detalach architektonicznych i profilach.
9. Praca zlecona – złączenie galwaniczne drzwiczek tabernakulum.
10. Położenie lakierobejcy na bazie żywicy akrylowej w kolorze odpowiadającym najstarszemu, pierwotnemu wystrojowi.

11. Usunięcie imitacji złoceń przy pomocy lasera lub chemicznie.
12. Dezynsekcja.
13. Wypełnienie ubytków drewna i otworów po żerowaniu owadów szpachlówką akrylową.
14. Położenie zaprawy klejowo-kredowej, wielowarstwowej.
15. Przygotowanie podłoża pod złączenia – gruntowanie, szlifowanie, pulmentowanie.
16. Wykonanie złoceń złotem płatkowym 23 $\frac{3}{4}$ ct w technice na poler i na mat.
17. Montaż elementów na ołtarzu.

16. Dezynfekcja powierzchni rzeźb zaatakowanych przez grzyby pleśniowe.
17. Oczyszczenie z brudu środkiem powierzchniowo-czynnym.
18. Usunięcie imitacji złoceń – chemicznie.
19. Uzupełnienie ubytków drewna i gruntu – szpachlówką.
20. Izolacja kitów.
21. Odtworzenie partii złoconych złotem płatkowym 23 $\frac{3}{4}$ ct. w technice oryginału.
22. Retusz scalający farbami w technice zbliżonej do oryginalnej.
23. Wykonanie dokumentacji opisowej i fotograficznej z przebiegu prac.

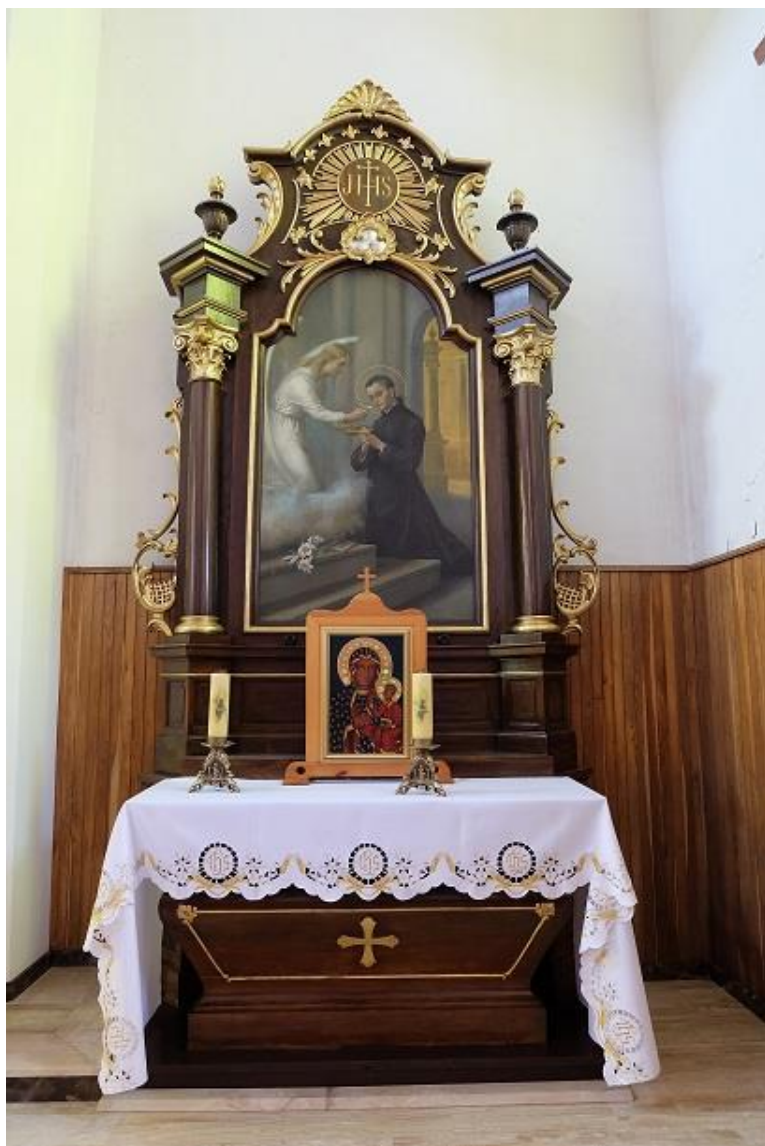
Ołtarz boczny, prawy.

Stan zachowania jest analogiczny jak w ołtarzu głównym – struktura jest w dość dobrym stanie technicznym, występują szpary na łączeniach, politura wytarta w dolnych partiach. Dekoracja snycerska jest osłabiona przez drewnojady, widoczne dawne naprawy i klejenia pęknięć, powierzchnia imitacji złoczeń matowa, z licznymi śladami korozji.

1. Demontaż elementów snycerki nie związanych trwale ze strukturą ołtarza i zabezpieczenie lica obrazu.
2. Usunięcie wtórnych powłok lakieru przy użyciu lasera i metodą mechaniczną.
3. Odkurzenie odwrocia ołtarza.
4. Dezynsekcja odwrocia oraz zaatakowanych przez drewnojady fragmentów lica przez nasycanie powierzchni środkiem owadobójczym.
5. Klejenie pęknięć i wypełnienie szpar między deskami wstawkami z drewna.
6. Wypełnienie drobnych ubytków drewna szpachlówką akrylową.
7. Prace pozłotnicze na detalach architektonicznych i profilach.

8. Położenie lakierobejcy na bazie żywicy akrylowej w kolorze odpowiadającym najstarszemu, pierwotnemu wystrojowi.

9. Usunięcie imitacji złocen przy pomocy lasera lub chemicznie.
10. Dezynsekcja.
11. Wypełnienie ubytków drewna szpachlówką akrylową.
12. Położenie zaprawy klejowo-kredowej.
13. Przygotowanie podłoża pod złocenia – gruntowanie, szlifowanie, pulmentowanie.
14. Wykonanie złocen złotem płatkowym 23 $\frac{3}{4}$ ct w technice na poler i na mat.
15. Montaż elementów na ołtarzu.
16. Wykonanie dokumentacji opisowej i fotograficznej z przebiegu prac.

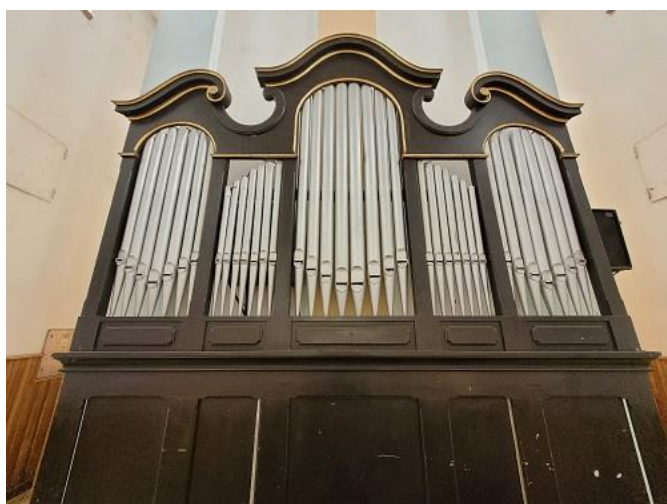
Prospekt organowy.

Drewniana struktura jest osłabiona przez drewnojady. Powierzchnia ma liczne drobne uszkodzenia mechaniczne, szczególnie widoczne na krawędziach profili. Wtórne powłoki farby są nierówne. Złocenia szlagmetalem mają ślady korozji, leżą na ubytkach.

Część pierwotnie złożonych profili może być zamalowana farbą. Metalowe tubusy piszczałek są ucięte, a blacha ma ślady wgnieceń i deformacji.

1. Odkurzenie odwrocia.
2. Dezynsekcja odwrocia oraz zaatakowanych przez drewnojady fragmentów lica przez nasycanie powierzchni środkiem owadobójczym.
3. Klejenie pęknięć i wypełnienie szpar między deskami wstawkami z drewna.
4. Usunięcie wtórnych powłok malarskich.
5. Wypełnienie drobnych ubytków drewna szpachlówką akrylową.
6. Usunięcie imitacji złocen - chemicznie.
7. Położenie zaprawy klejowo-kredowej w partiach złocen.
8. Przygotowanie podłoża pod złocenia – gruntowanie, szlifowanie.
9. Wykonanie złocen złotem płatkowym 23 $\frac{3}{4}$ ct.
10. Pomalowanie struktury farbami olejnymi w kolorze odpowiadającym najstarszemu wystrojowi.
11. Naprawa piszczałek – oczyszczenie, prostowanie wgnieceń.
12. Wykonanie dokumentacji prac.

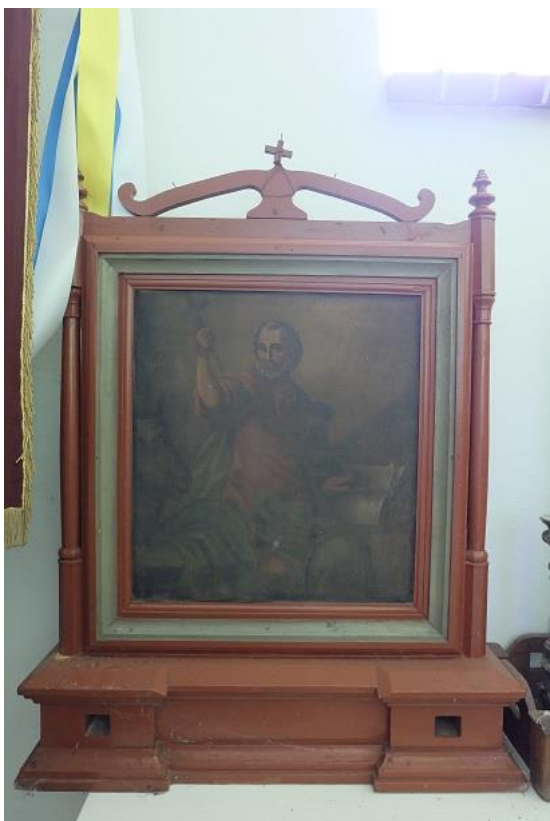
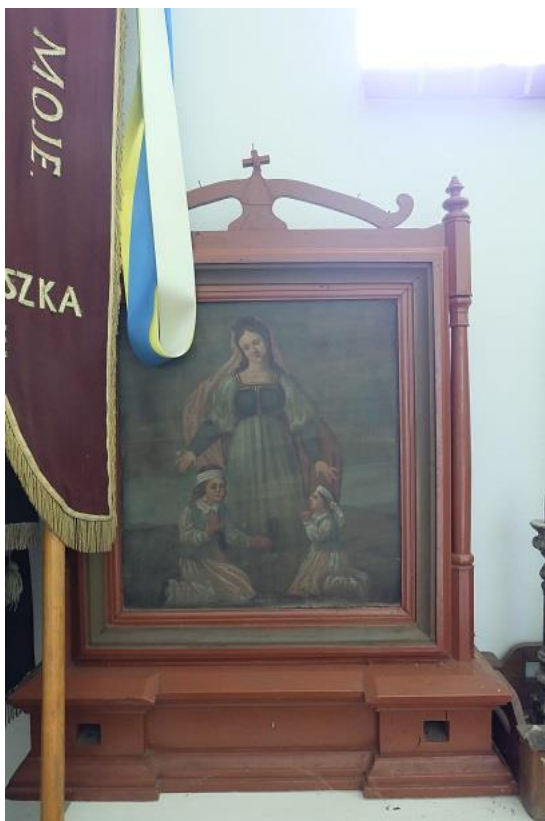
Feretron z obrazami śś. Urszuli i Łukasza

Całość bardzo brudna. Na ramie drobne uszkodzenia i ubytki zamalowane farbą. Element zwieńczenia z krzyżem jest wtórny i wykonany nieudolnie. Powłoka farby gruba. Obrazy malowane na płótnie obustronnie. Obraz św. Urszuli słabo czytelny z powodu brudu i silnie pociemniałego werniksu. Ślady oczyszczania. Dwa drobne uszkodzenia płótna z lewej strony. Płótno wyrwane z ramy przy dolnej krawędzi. Obraz św. Łukasza w podobnym stanie – kompozycja słabo czytelna, drobne uszkodzenia płótna w tle z prawej strony i na prawej dłoni, plamy, zacieki, warstwa malarska spękana z tendencją do łuszczenia. Przypuszczalnie tło jest przemalowane.

1. Demontaż obrazów z ram.
2. Oczyszczenie powierzchni z brudu i kurzu.
3. Usunięcie werniksu i pociemniałych retuszy, chemicznie.
4. Reperacja uszkodzeń oryginalnego płótna.
5. Doklejenie pasów brzeżnych z płótna lnianego.
6. Założenie kitów w ubytkach gruntu.

7. Położenie werniksu damarowego
8. Punktowanie przetarć i ubytków warstwy malarskiej farbami olejno-żywicznymi.

9. Usunięcie wtórnych powłok malarskich.
10. Dezynsekcja.
11. Wypełnienie drobnych ubytków drewna szpachlówką akrylową.
12. Projekt i wykonanie nowego zwieńczenia.
13. Pomalowanie struktury farbami olejnymi w kolorze odpowiadającym pierwotnemu wystrojowi.
14. Montaż obrazów w ramie.
15. Wykonanie dokumentacji fotograficznej i opisowej z przebiegu prac.

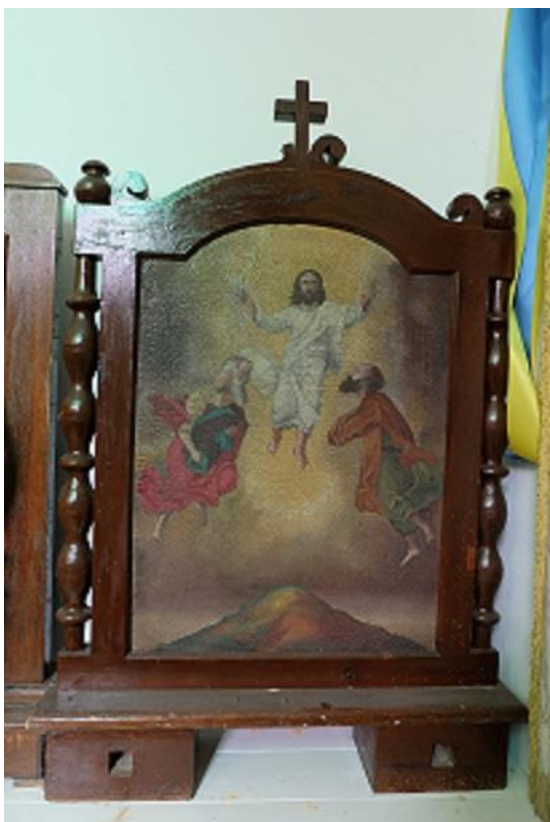
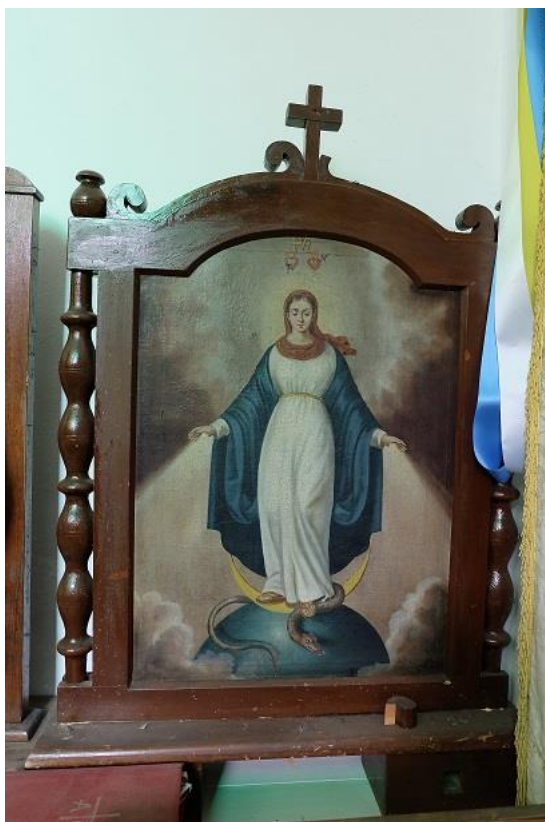
Feretron z obrazami Przemienienie Pańskie i MB Łaskawa

Drewno ramy mocno zaatakowane przez owadzie szkodniki drewna. Widoczne liczne otwory wylotowe owadów. Brak świeżych trocin. Obłamany element sterczyny przy krzyżu. W dolnej partii drobne uszkodzenia mechaniczne. Na obrazie Matki Boskiej warstwa malarska z gęstą siatką spękań, łuski uniesione, drobne ubytki farby w tle zamalowane po płótnie, pęknięcie na szwie z lewej strony. Tło lub całość przemalowane? Obraz zasłonięty od góry przez ramę? Obraz Przemienienia Pańskiego ma pociemniały werniks, warstwa malarska z gęstą siatką spękań tworzy miseczkowate łuski, ciemne krakelury mocno uwidocznione.

1. Demontaż obrazów z ramy i zdjęcie z krosien.
2. Oczyszczenie powierzchni z brudu i kurzu.
3. Usunięcie werniksu i pociemniałych retuszy, chemicznie.
4. Reperacja uszkodzeń oryginalnego płótna.
5. Prostowanie deformacji płótna i próba likwidacji miseczkowatych odkształceń warstwy malarskiej.
6. Założenie kitów ubytkach gruntu.
7. Położenie werniksu retuszerskiego.
8. Punktowanie przetarć i ubytków warstwy malarskiej farbami olejno-żywicznymi.
9. Położenie werniksu końcowego.

10. Usunięcie wtórnych powłok malarskich.
11. Dezynsekcja metodą iniekcji w otwory po żerowaniu owadów.
12. Wypełnienie drobnych ubytków drewna szpachlówką akrylową.
13. Pomalowanie struktury farbami olejnymi w kolorze odpowiadającym pierwotnemu wystrojowi.
14. Montaż obrazów w ramie.
15. Wykonanie dokumentacji fotograficznej i opisowej z przebiegu prac.

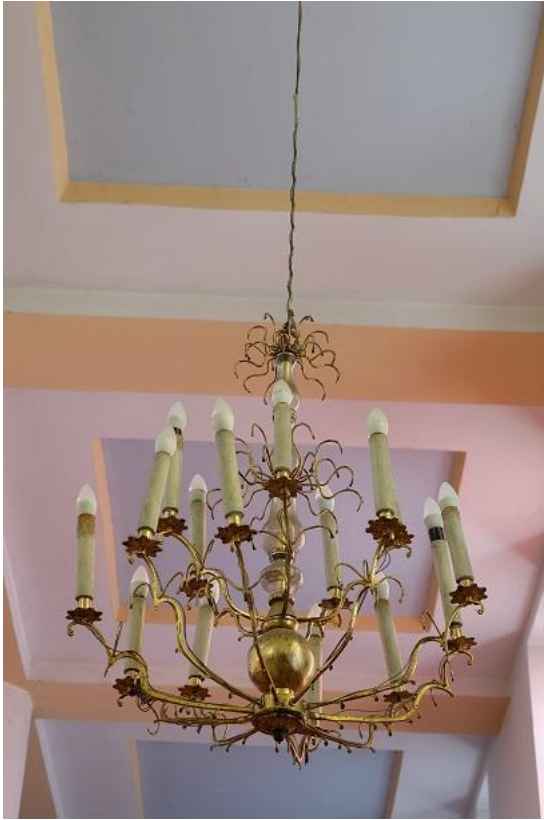
Żyrandol.

Powierzchnia mocno zabrudzona, z ciemnymi plamami produktów korozji. Przypuszczalnie pierwotnie złożony. Braki zawieszek ze szkła (kryształu, ilość do ustalenia). Tulejki na świece wtórne, z tworzywa sztucznego. Instalacja elektryczna – do wymiany. Weryfikacji wymaga stalowa lina i mechanizm zawiesi.

Konieczna jest kompleksowa naprawa żyrandola. Po demontażu i oczyszczeniu z brudu i produktów korozji przewiduje się pozłocenie galwaniczne ramion żyrandola. Uzupełnienia wymaga brak kryształowych zawieszek. Planuje się wymianę tulejek opraw oraz całej instalacji elektrycznej i wsporników do żarówek, żarówek i gilz osłonowych na szklane.

1. Demontaż żyrandola.
2. Oczyszczenie elementów metalowych – chemicznie i mechanicznie.

3. Oczyszczenie elementów ze szkła – woda z dodatkiem detergentu.
4. Złączenie galwaniczne ramion żyrandola.
5. Wymiana oprawy żarówek na szklane.
6. Uzupełnienie zawieszek kryształowych.
7. Wykonanie nowej instalacji elektrycznej. Zastosowanie przewodów o odpowiednich przekrojach i jakości izolacji , dobranej kolorystycznie.
7. Ewentualna wymiana liny zawiesi i montaż żyrandola w kościele.
